ニスクカラー *Pro*[®]

ニスクカラー Pro[®] 新時代のカラー鋼板、誕生

ニスクカラーProの特長

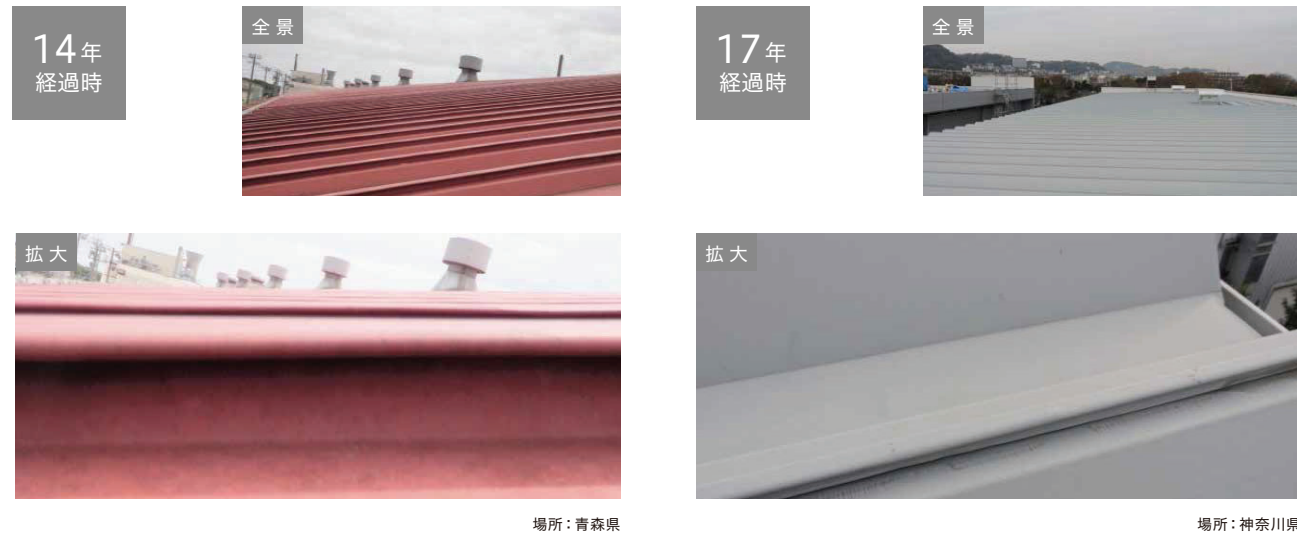
施工物件での長期使用実績

様々な異なる環境の施工物件で追跡調査を実施しています。上記写真はニスクカラー発売前の従来カラー品での施工物件ですが、平面部・加工部とも良好な状態を保っていることを確認しました。実際の物件での使用で塗膜・原板にどのような変化が起きているかを日々調査し、長期使用に耐えられる製品の開発に活かしています。

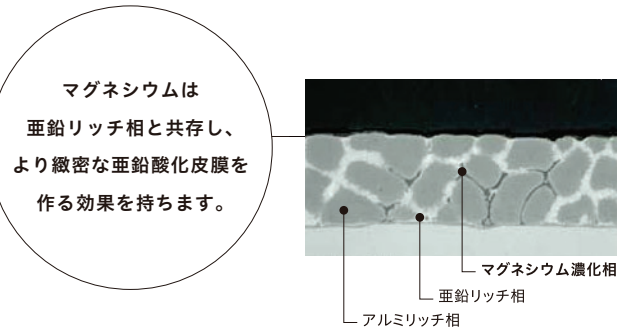
エスジーエルのめっき構造は、ガルバリウム鋼板の高耐食性を支える「三次元網目構造」を維持しながら、2%のマグネシウムを添加。亜鉛リッチ相にマグネシウム濃化相が共存する構造になっています。

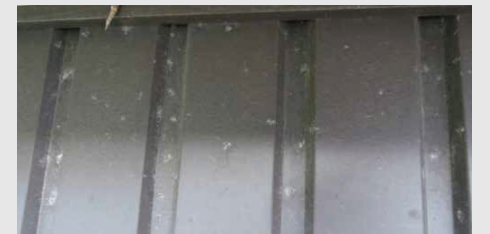
(a) 塗装GL：平面部からの白錆が多く見られる

ラックの入った曲げ加工部だけでなく、クランクも傷まないはずの「平面部」からも多数の白錆発生が確認されます。これは、平面部の塗膜下に腐食促進物質が侵入し腐食が進行したことを示唆します。一方で、(b) 塗装SGLは平面部での白錆発生を抑制していることが確認できます。これは、めっき原板(エスジーエル)の耐食性が高く、塗膜下での腐食を抑制していると考えられます。

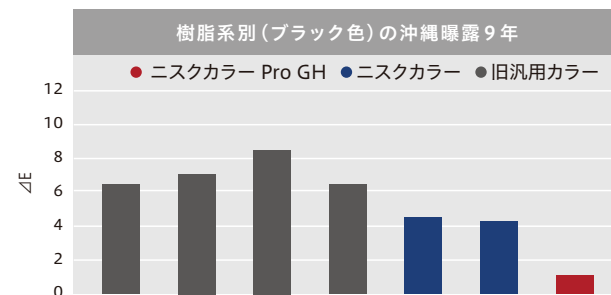
a. 樹脂の選定

当社ではこれまでに様々な樹脂系での曝露試験を実施しています。右のグラフに示すように、ひと口に樹脂といっても、種類によって耐候性は大きく異なります。ニスクカラーPro GHは、高耐候樹脂を採用し、経年の変退色を抑制しています。

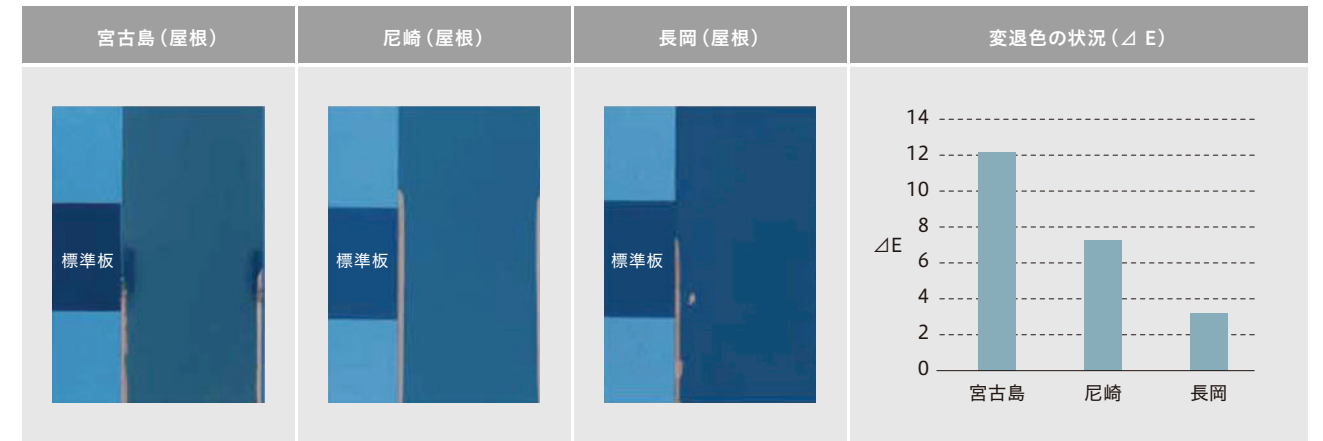
(参考) 屋外曝露での変退色の事例

紫外線量の多い宮古島では変退色が大きく進行します。

(5年曝露)

ΔE…色差を表す数値。数値が大きほど色差が大きくなる。

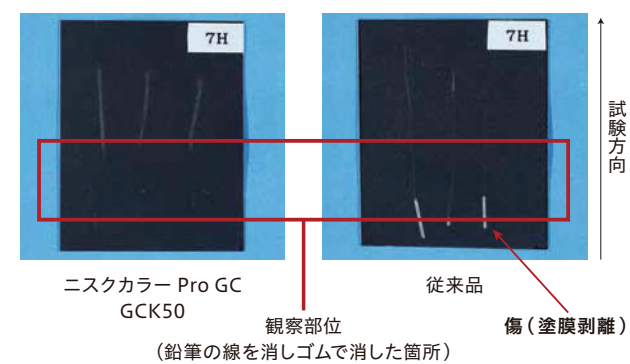
試験結果の一例 (7H)

鉛筆硬度試験は、鉛筆又は芯ホルダーを用いて行います。試験面に対して鉛筆を約45°に保ちつつ、10N程度の荷重をかけながら、図に示す方向に線書きします。

【評価内容】塗膜に引掻き傷を生じない最高硬度を測定

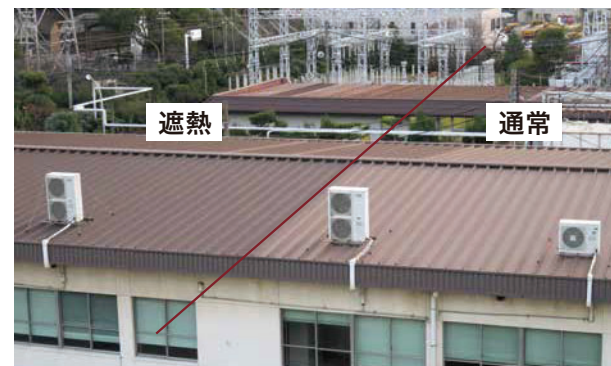
遮熱鋼板の実測例

白熱灯ランプ照射やサーモグラフィーによる温度測定を行っています。色相により異なりますが、濃色系では遮熱機能の有無により約20℃の温度差が生じました。

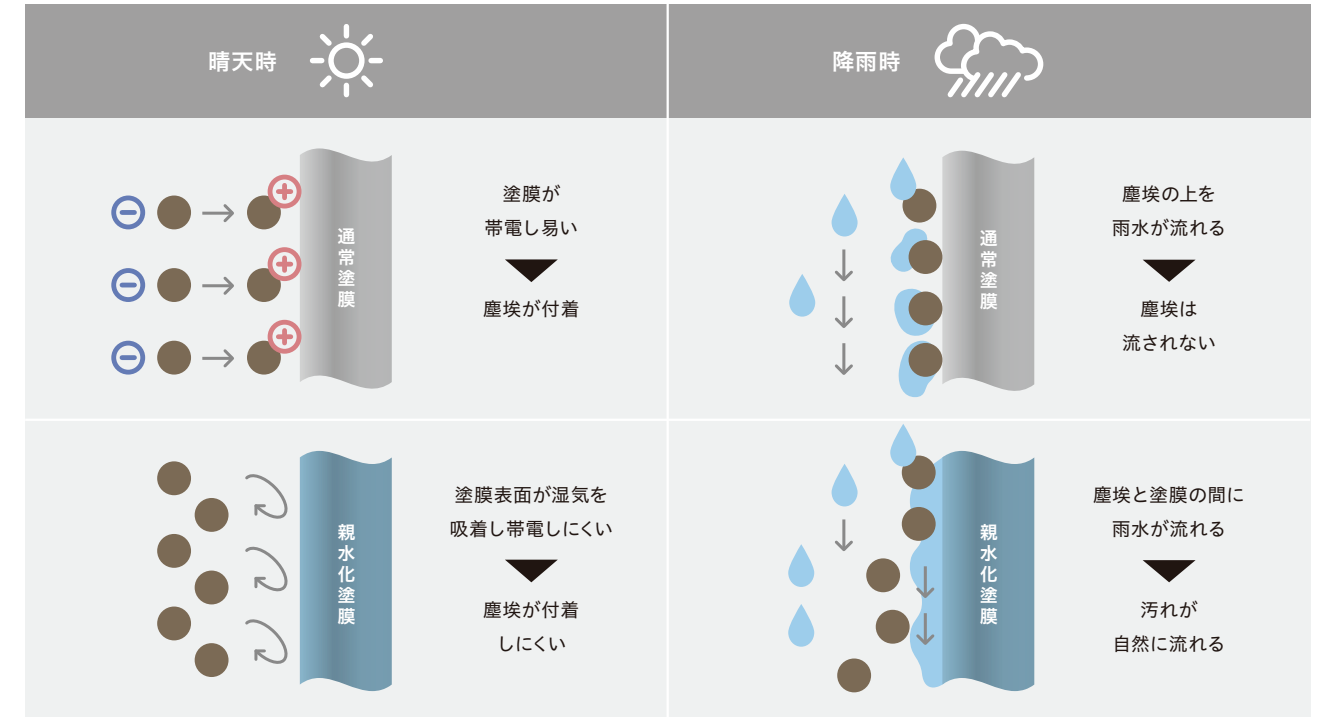
雨筋汚れ防止メカニズム

塗料に親水化剤（シリケート化合物）を配合することで、塗膜表面に親水化剤の濃化相を形成。
空気中の水分で加水分解されることで親水基が生成されます。この親水基により水が馴染みやすくなることで降雨や水洗いで
汚れが洗い落とされやすくなります。また塗膜表面が帯電しにくくなることから塵埃が付着しにくくなります。

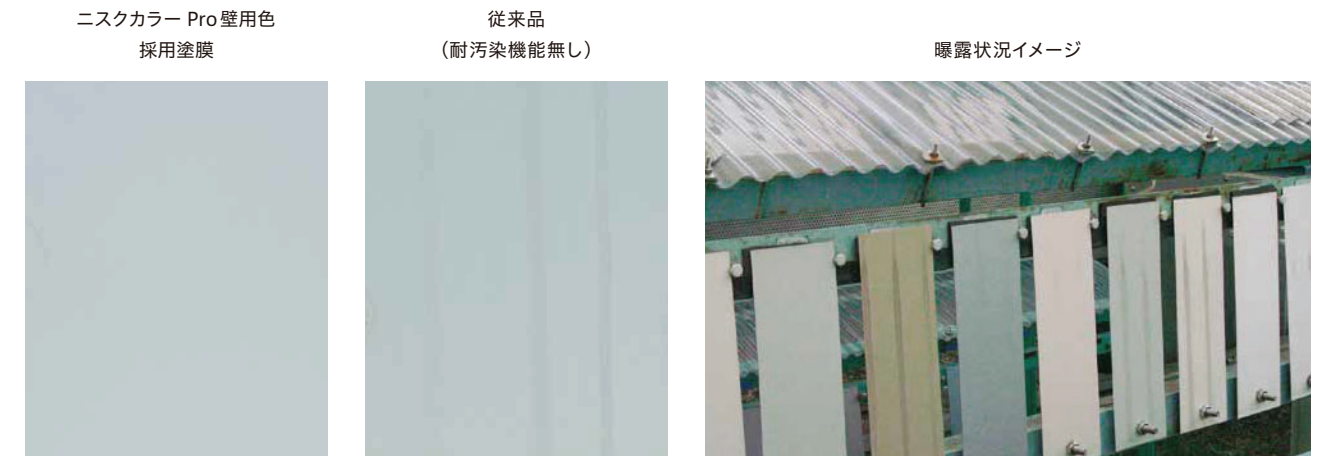
雨筋汚染性評価結果

鋼板サンプルを屋外に設置し、表面に雨筋が付きやすいように調整した再現実験で雨筋汚染性を評価しました。
その結果、ニスクカラーPro 壁用色の耐汚染機能は優れた効果を発揮しました。

耐汚染機能の有無を比較した写真。右の写真には雨筋汚れがついている

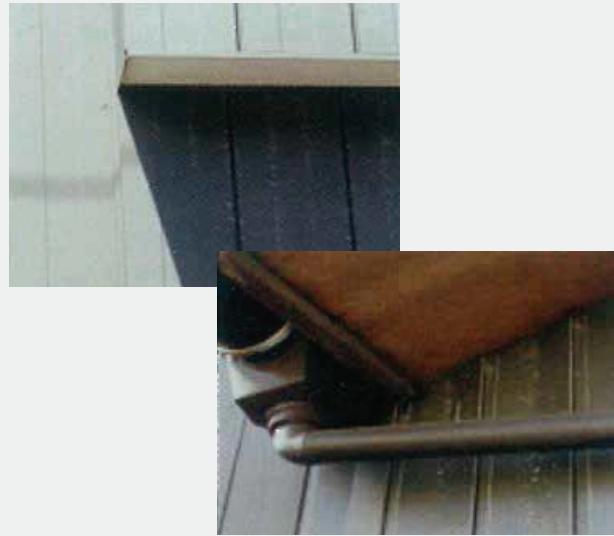
雨掛かりしにくい部分での早期腐食事例

雨がかかりにくい部分においては、塩分や酸性の腐食原因物質が雨で洗い流されずに濃縮され、腐食が進行してしまうことがあります。そのため、軒下、庇やバルコニーの下の雨がかかりにくい箇所は定期的に水をかけ、腐食原因物質を洗い流すことを推奨いたします（水洗いの際には屋内への漏水に注意ください）。

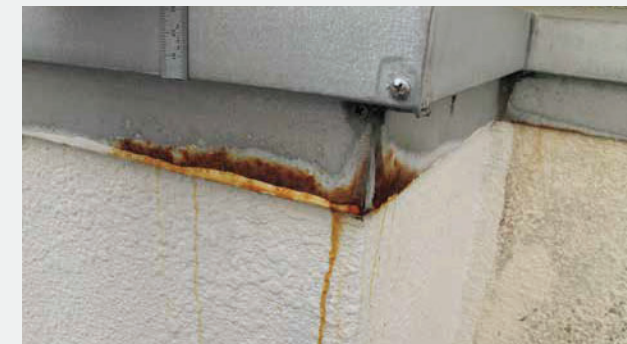
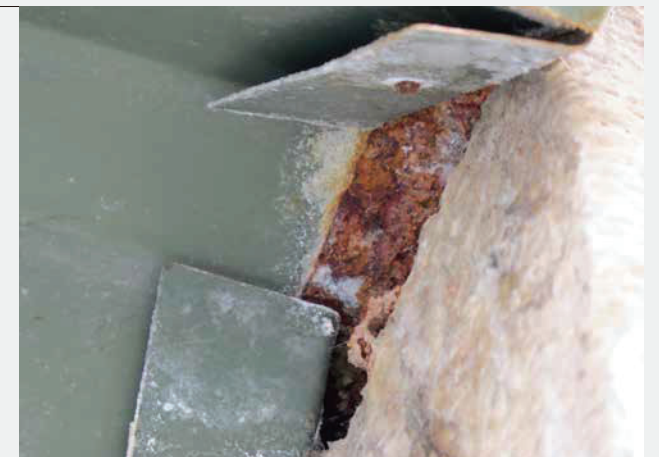
コンクリートとの接触による腐食事例

コンクリートは水に濡れるとアルカリ成分が溶出し、接触している鋼板のめっき層を溶解させます。コンクリートとは絶縁させるとともに、雨水や結露の水分が浸入しないような構造を確保してください。

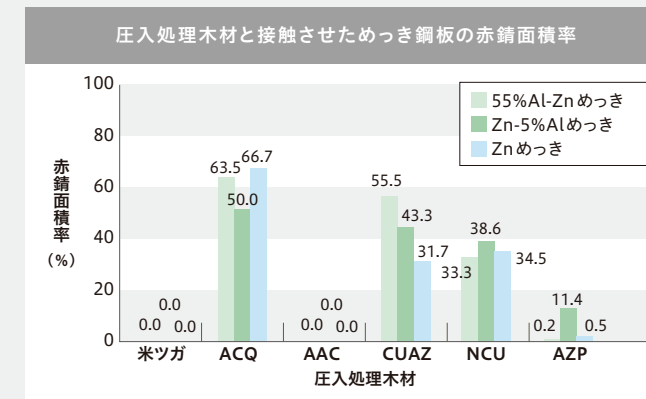
最近、木材の耐久性を上げるために防腐・防蟻剤処理された木材が多く使用されるようになってきました。特に銅を含有する処理剤を含んだ木材と銅板が接触し、さらに結露水等の水分が介在した場合、非常に短期間で銅板を腐食させます。そのため木材との接触部分はルーフィング等により絶縁するとともに、雨水や結露水等が流れ込まないような構造になるようご配慮ください。

圧入処理木薬剤 (木材: 米ツガ)	薬剤の略号
・銅、アルキルアンモニウム化合物系	ACQ
・アルキルアンモニウム化合物系	AAC
・銅、ホウ酸系、アゾール	CUAZ
・ナフテン酸銅系	NCU
・シプロコナゾール・プロペンタフォス系	AZP
[クロム、銅、ヒ素化合物]	[CCA]
